**INTERVENTO DI MANUTENZIONE STRAORDINARIA GENERALE DELLO STABILE A  
DESTINAZIONE D'USO RESIDENZIALE DI PROPRIETA' ALER SITO IN COMUNE DI  
PRATA CAMPORTACCIO (SO) VIA BERTACCHI NN. 21/23/25.**

**PROGETTO ESECUTIVO**

**201 – Relazione generale**

**Indagini Diagnostiche e Conoscitive**

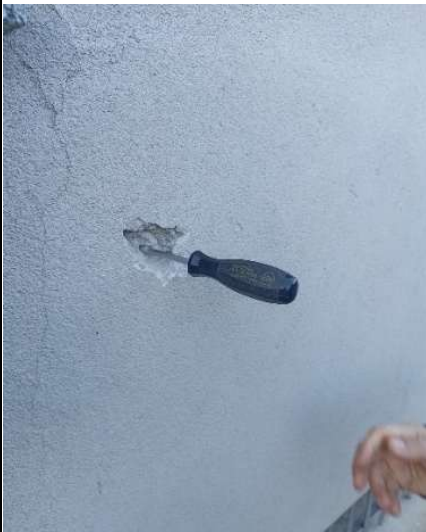
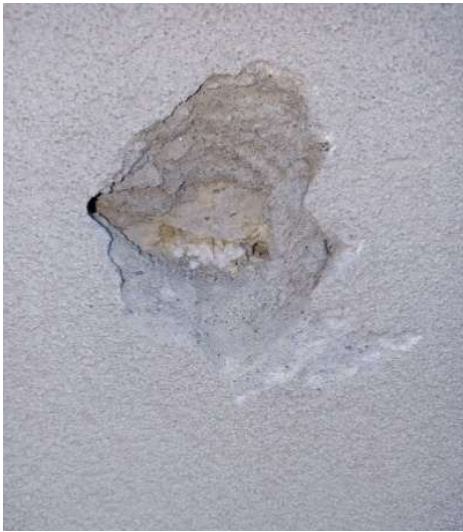
Tipo di indagine	Esito
<b>RILIEVI E INDAGINI SULLE CARATTERISTICHE DELL'IMMOBILE</b>	<p>Tenuto conto della natura delle opere da progettare ed eseguire, sono stati eseguiti saggi sulla struttura dell'edificio. Si allegano le risultanze.</p> <p>Sono stati effettuati i rilievi dell'edificio e dell'area circostante, nonché indagini di natura conoscitiva, sia visiva che distruttiva, prioritariamente allo scopo di confrontare le stratigrafie con quelle del progetto originario. Nello specifico, sono stati eseguiti n. 2 saggi, posizionati uno sulla facciata ovest e uno sul plafone del piano terra, ed è stato estratto l'incamiciamento di un foro di ventilazione di una cucina.</p> <div>

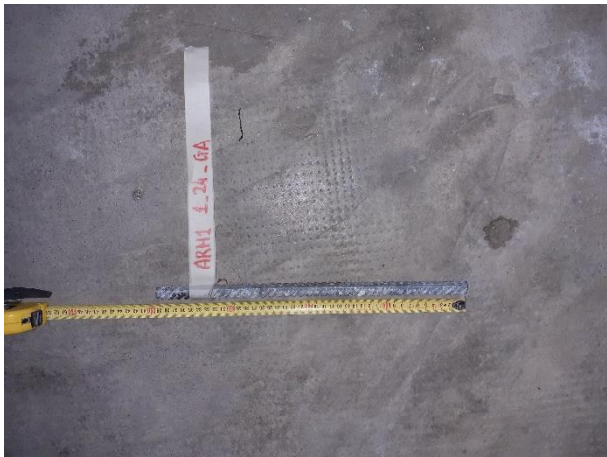
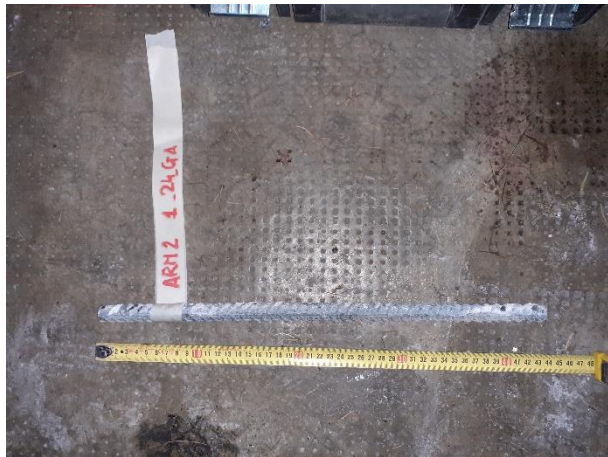
PRELIEVI DI BARRE D'ARMATURA	
ARM-1	ARM-2

PROVE DI TRAZIONE SU BARRE D'ARMATURA								
ID	Elemento strutturale	Livello	$\phi$ [mm]	Tipo*	L [mm]	$f_y$ [MPa]	$f_{st}$ [MPa]	$A_{gt}$ [%]
ARM-1	Pilastro	PS	16	AM (c)	390	386,2	578,9	10,9
ARM-2	Pilastro	PS	16	AM (c)	430	513,5	765,5	9,4
* Tondini aderenza migliorata (AM); correnti (c)

Al termine delle indagini i punti di prelievo sono stati ripristinati mediante saldatura di spezzoni di barra sostitutivi e ricostruzione del copriferro mediante utilizzo di malta per ripristini strutturali.

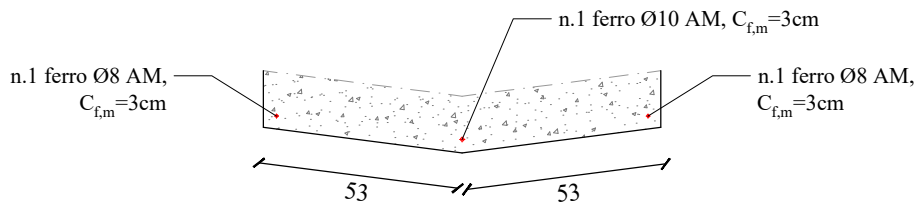
SC-P-2 | Elemento: PILASTRO | PIANO SEMINTERRATO  
Indagine e/o prova: RILIEVO, PACOMETRIA, SCASSO

Non si rileva la presenza di staffe.

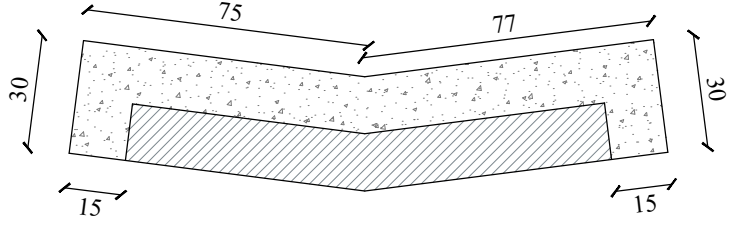
PAC-5 | Elemento: PILASTRO | PIANO PRIMO  
Indagine e/o prova: RILIEVO, PACOMETRIA

Mediante indagine con pacometro non si rileva la presenza di barre d'armatura, né di correnti né di staffe.
