INTERVENTO DI MANUTENZIONE STRAORDINARIA FINALIZZATO ALLA SOSTITUZIONE SERRAMENTI ESTERNI EDIFICI "TORRE Z 19" VIA MAFFEI 100 E 100A (SO) E "TORRE Z 20" VIA GRAMSCI 2 E 2A (SO)

-EDIFICIO TORRE Z20-

PROGETTO DEFINITIVO-ESECUTIVO

PARTICOLARI COSTRUTTIVI FOTO ELEMENTI STATO DI FATTO FOTO DEL FABBRICATO

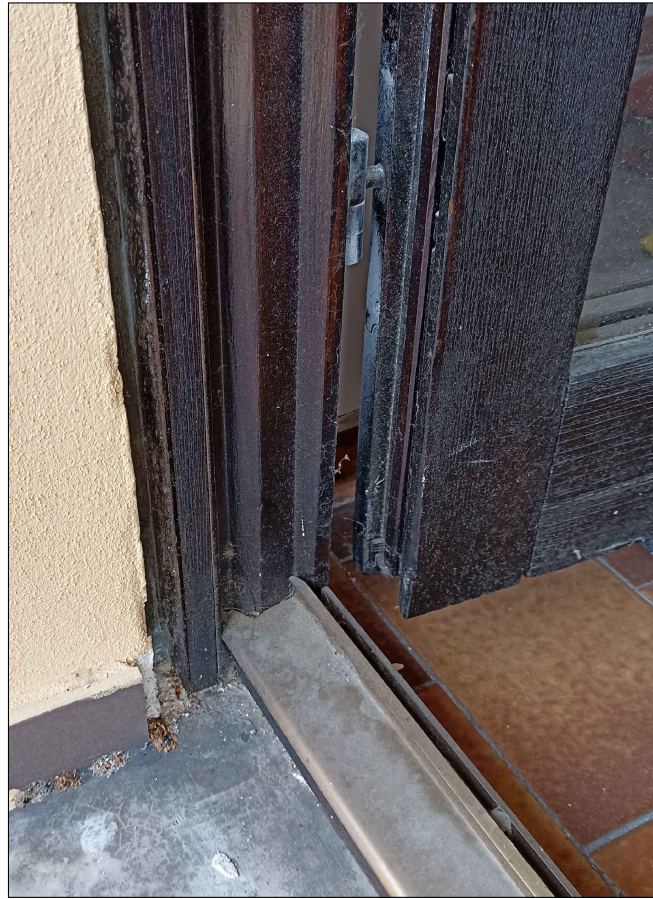
nodo porta-finestra

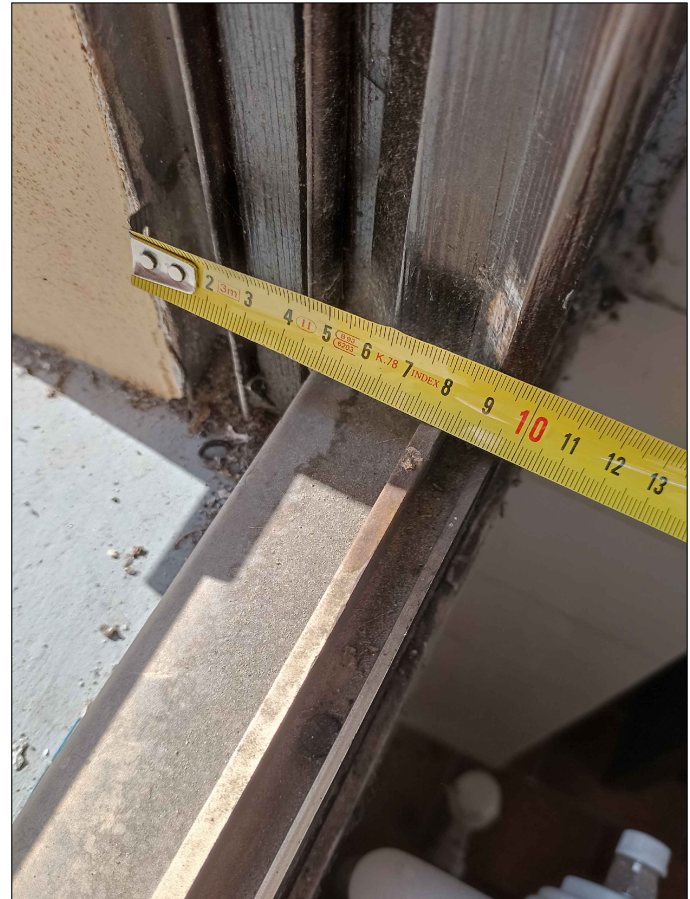
nodo finestra

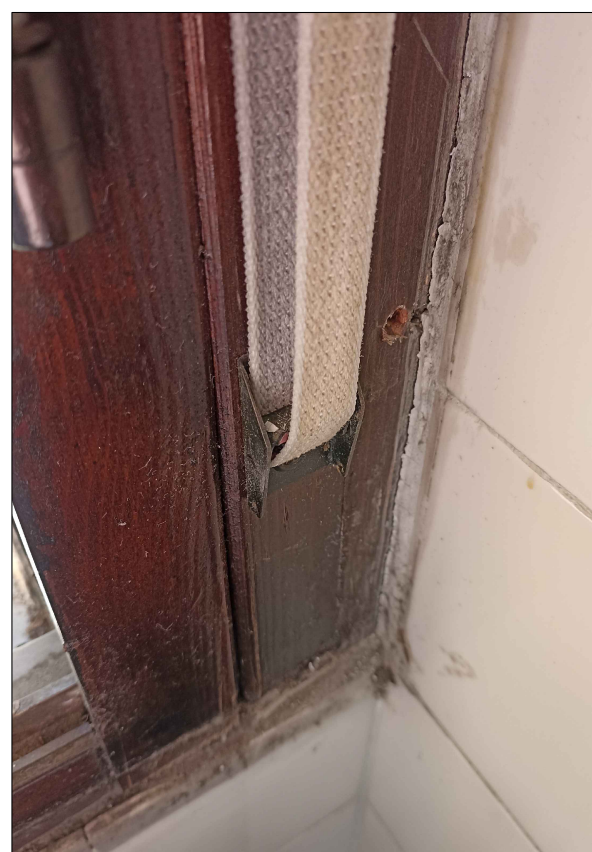
rinvio cinghia

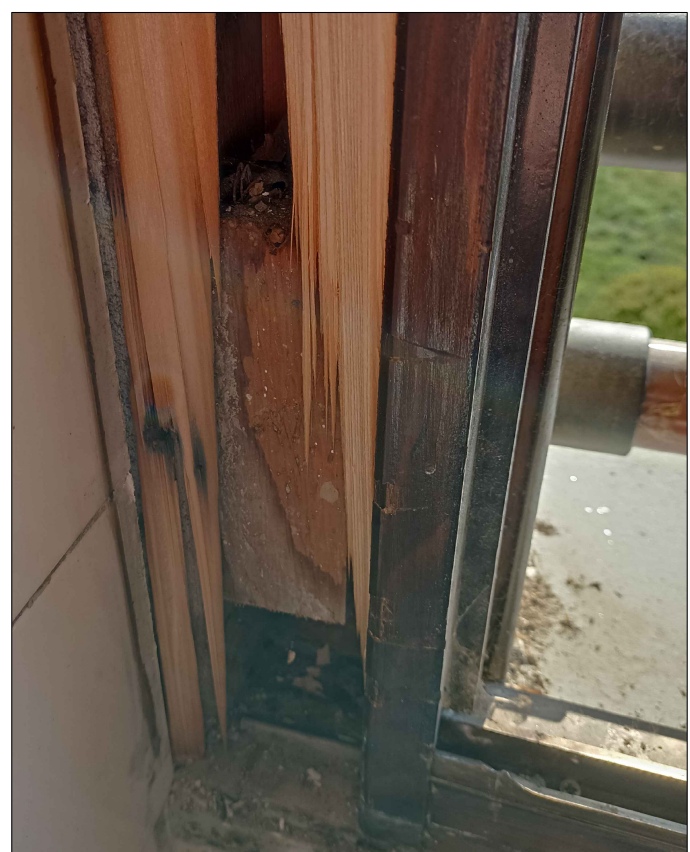
falso telaio

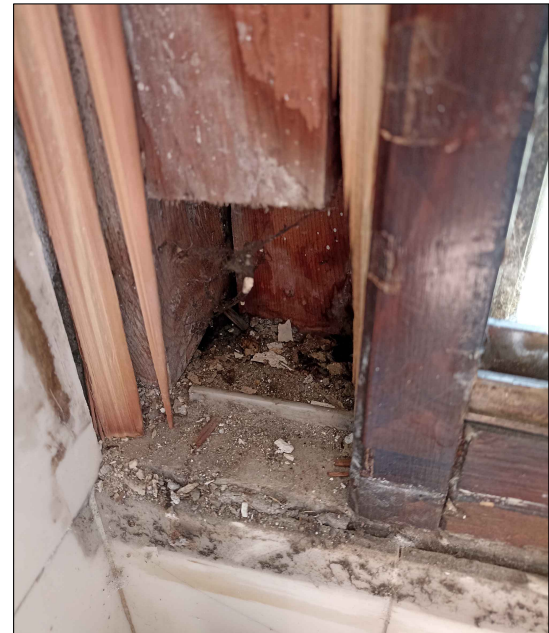
falso telaio
